ACTUALIZACIÓN CARTOGRÁFICA, CATASTRAL Y VIAL DEL SECTOR 2
DE TUNJA, UTILIZANDO INFORMACIÓN GEORREFERENCIADA

UNIVERSIDAD PEDAGÓGICA Y TECNOLÓGICA DE COLOMBIA
FACULTAD DE INGENIERÍA
ESCUELA DE TRANSPORTE Y VÍAS
TUNJA
2018

Proyecto de grado en modalidad de práctica con proyección empresarial para
optar por el título de Ingeniero en Transporte y Vías

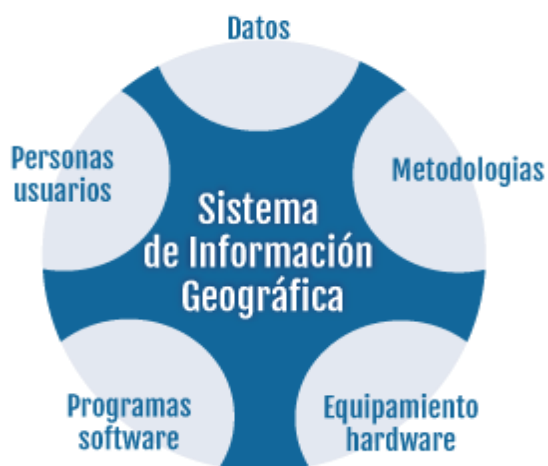
Figura 2. Estructura SIG

De esta forma, señalando un objeto se conocen sus atributos y preguntando por un registro de la base de datos se puede saber su localización geográfica¹¹.

La razón fundamental para utilizar un SIG es la gestión de información espacial. El sistema permite separar la información en diferentes capas temáticas y las almacena independiente, permitiendo trabajar con ellas de manera rápida, sencilla y facilitando al profesional la posibilidad de relacionar la información existente a través de la topología de los objetos, con el fin de generar otra nueva que no podríamos obtener de otra forma. Las principales cuestiones que puede resolver un Sistema de Información Geográfica, ordenadas de mayor a menor complejidad son:

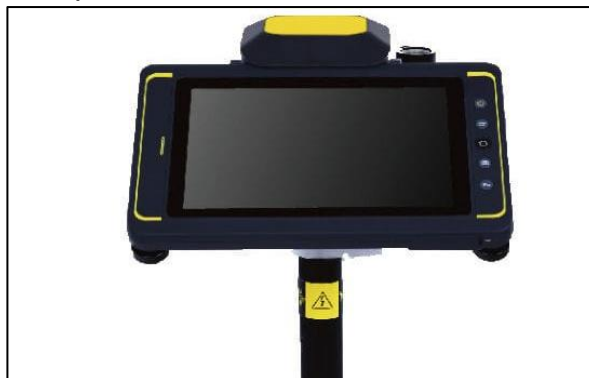
Figura 9. Receptor Qpad X5

Receptor Qpad X5 Hi-Target, es un dispositivo de última tecnología el cual tiene como característica principal su alta precisión autónoma de 2 metros, corrección RTK de 2cm y corrección estática horizontal 5mm y vertical 10mm, cuenta con sistema android 5.0 además de un procesador de 1.7 Ghz, memoria ram de 2GB, memoria flash de 16GB y un software de manejo compatible con ArcGIS para evitar el pos proceso.

Para el trabajo de campo se utilizaron 2 dispositivos, sin embargo, este equipo presenta problemas en cuanto a su batería la cual no alcanzaba una duración de 4 horas en el trabajo en campo.
